Universidade de Lisboa - Faculdade de Arquitectura

Tese de Doutoramento no Ramo de Arquitectura, na Especialidade de Tecnologia da Arquitectura

**Levantamento do desempenho construtivo dos edifícios do Ensino Superior construídos
nas décadas de 80 e 90**

Identificação e Padronização das Patologias Ocorrentes

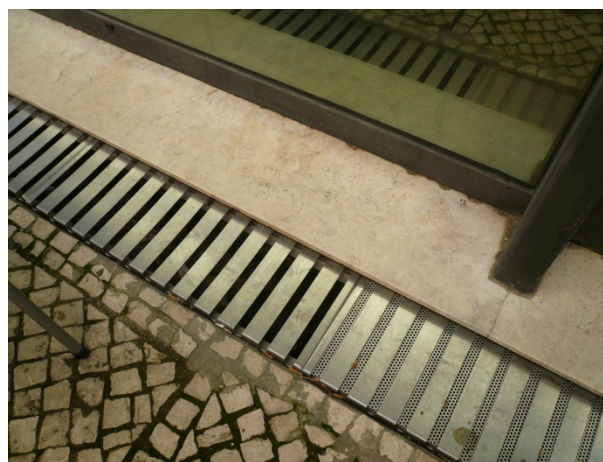
Imagem 134: Grelhas em Chapa de Aço Inox (substituída pela Manutenção) – Outros Elementos da Construção – Defeitos de Execução.

Existiam pormenores nas circulações exteriores que obrigaram a alterações, como as grelhas em lioz, que pelo seu peso não permitiam a limpeza ou manutenção, tendo sido substituídas por grelhagens em aço inox quinado, reforçado na zona das passagens com malha de aço inox distendido. No interior, os pavimentos e lambris em chapas de lioz, paramentos estucados e tetos em gesso cartonado, ambos pintados a tinta plástica de base aquosa na cor branca acinzentada.

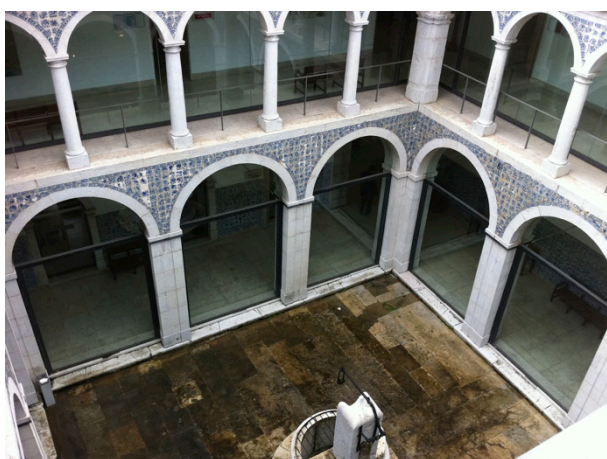
Imagem 135: Vãos no Claustro do Edifício das Inglesinhas – Sobredimensionados - Defeitos de Projeto.

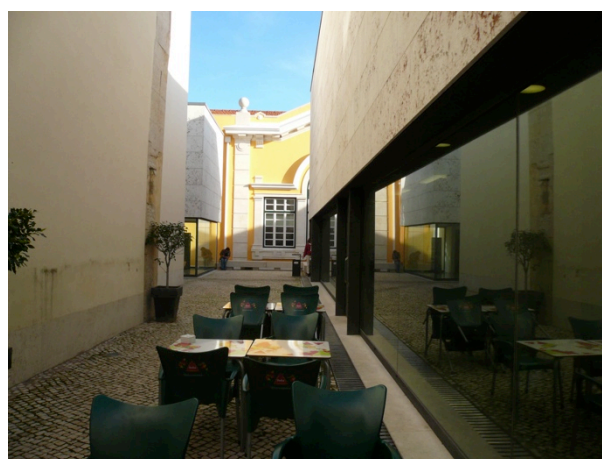
Imagem 136: Vãos no Pátio do Edifício das Inglesinhas – Sobredimensionados - Defeitos de Projeto.

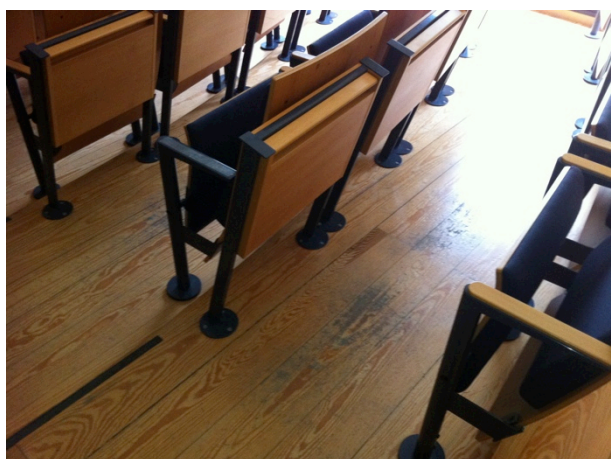
Imagem 137: Soalho em Pinho Americano – Pavimentos – Desgaste Precoce - Defeitos de Projeto.

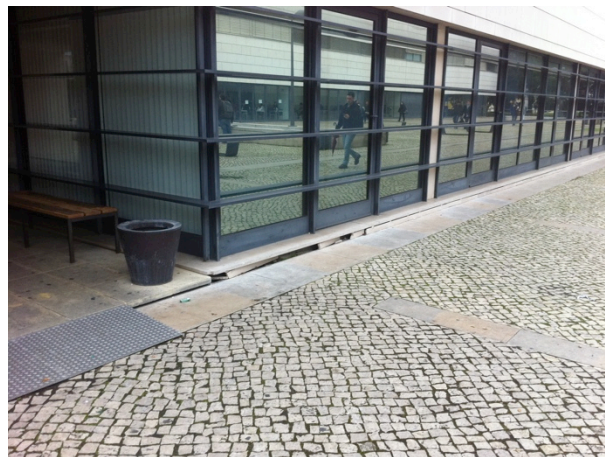
Imagem 139: Acesso ao Edifício Francesinhas 2 – Pavimentos – Cota – Defeitos de Execução.

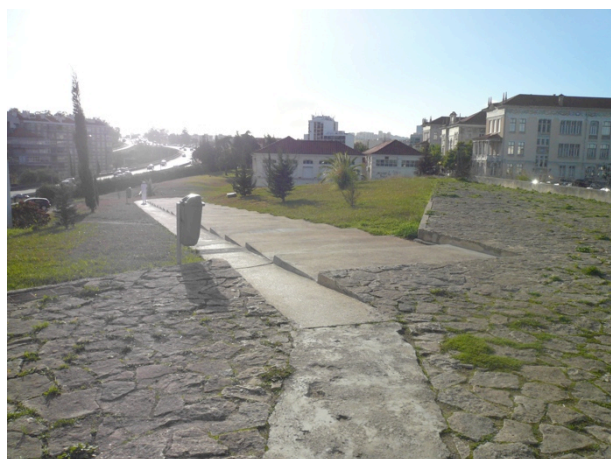
se entende como isto sucedeu, em especial o localizado a norte. No primeiro caso, até se poderá, à lei da dúvida, atribuir a uma má ponderação de projeto, visto que um acesso a poente sem proteção num dia de chuva é desastroso, acrescido do ritmo da escada estar fora de passo. Mas também a rampa que o acompanha, pela sua extensão e inclinação está fora dos padrões da mobilidade condicionada, serve apenas para acesso de cargas assente sobre rodados. Outra dificuldade reside nos ressaltos provocados pelos assentamentos do terreno. Poder-se-ia pensar que existia outro acesso, conforme estabelecido nos padrões de mobilidade, mas não há mais nenhum que siga as regras ou padrões de mobilidade condicionada. Na verdade até existe, no entanto, este outro acesso não colmata as falhas, nem substitui a condição do primeiro. Embora fazendo a ligação ao lado mais urbano, este está nas condições conforme na imagem abaixo. Construído com recurso a estacas de madeira, tábuas de suporte e degraus em terreno vegetal batido, em condições climáticas adversas, o resultado é desastroso. Também aqui a escada ficou fora de passo, por isso, e como fica demonstrado na imagem, é preferível abrir um trilho, rampa “a pé” do que usar esta construção precária há vários anos.

Imagem 147: Acesso/Escada (Funciona como Acesso Principal) – Proteção às Intempéries - Defeito de Execução.

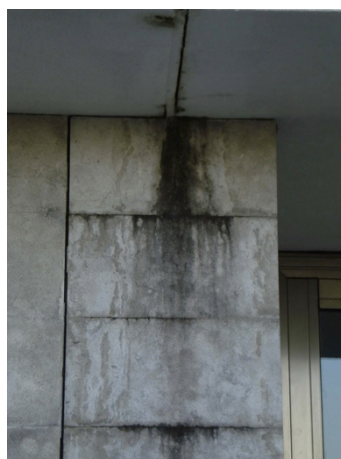
Imagem 151: Revestimento do Pilar em Pedra (Fachada norte) – Manchas de Humidade – Defeitos de Projeto/Obra.

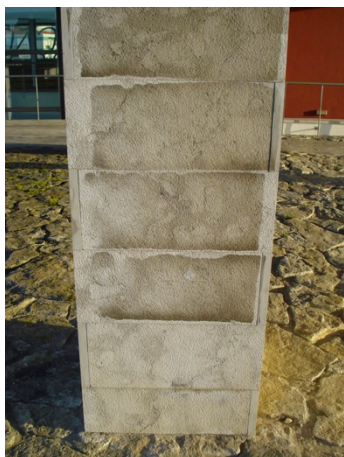
O recurso a chapas de pedra porosa, acrescentando o facto de o acabamento ser bujardado a pico fino mais propício à hidratação, desencadeia a presença contínua de água, logo gera condições para o desenvolvimento de fungos e bolores. A sua manifestação na imagem abaixo é parcial, motivada pela presença contínua de sombra sobre as chapas enegrecidas, uma vez que se encontram a confrontar norte (esta imagem foi recolhida num fim de tarde de Maio).

Imagem 152: Fachada Norte – Manchas de humidade – Defeitos de Projeto.

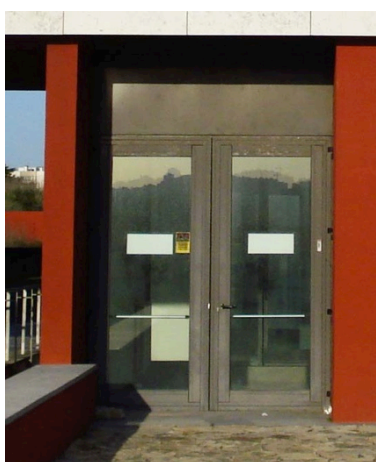
Imagem 153: Revestimento Pétreo (poente) – Presença de bolores ou fungos – Defeitos de Projeto/Obra.

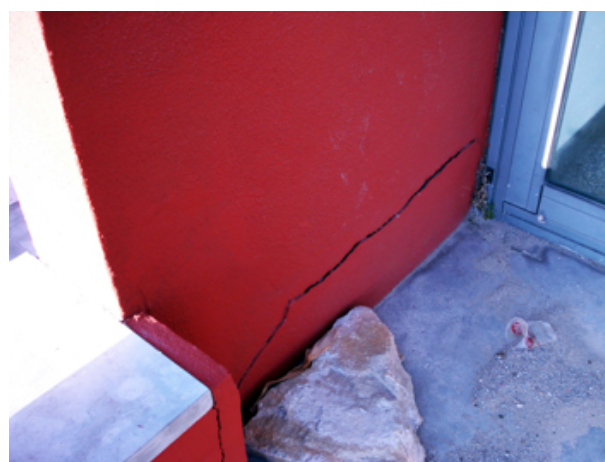
Imagem 154: Junto de Vão (Fachada nascente) – Assentamentos Diferenciais da Construção – Defeitos de Projeto/Obra.

Junto ao acesso a ponte deteta-se um assentamento ao nível da betonilha, relacionado com o abatimento do terreno sob ensoleiramento ou fundação. Esta entrada encontra-se encerrada, visto que o controlo do edifício, por uma questão de economia de gestão de recursos, sucede num só vão, a partir do pátio (norte).

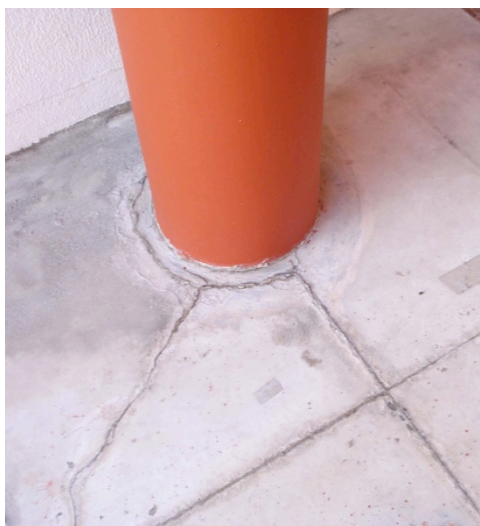
Imagem 155: Revestimento em Betonilha Esquartelada – Fissuração Generalizada sem Orientação Preferencial – Defeitos de Projeto/Obra.

A fissuração sobre a betonilha afagada sucede devido a três condições. Uma reside nos assentamentos do terreno e a outra na deslocação térmica da betonilha, além do anteriormente demonstrado, a rotação do corpo “P”. Não obstante a betonilha deveria ter sido esquartelada no perímetro do pilar, contendo uma banda elástica para absorção de movimentos.

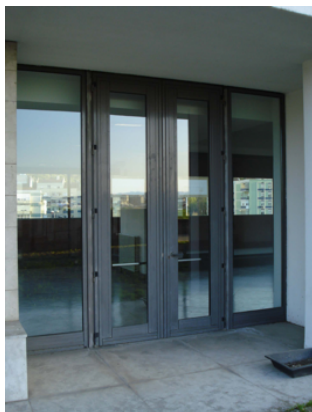
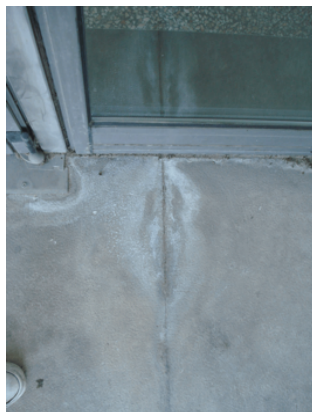
No acesso a poente, sobre a forte presença de águas da chuva, promove-se o lixiviar das argamassas subtraindo os calcários, que por sua vez se depositam sobre os caixilhos na forma de calcite, contribuindo para o acelerar da degradação da camada protetora ou anticorrosiva. Os mesmos calcários depositam-se nas betonilhas do pavimento surgindo a formação de calcite, resultando em manchas/relevos persistentes difíceis de remover.

Imagem 159: Revestimento em Betonilha (poente) – De. por Calcite – Def. de Exec./Obra/Rec. e Out.

Imagem 160: Rev. em Betonilha em 159.

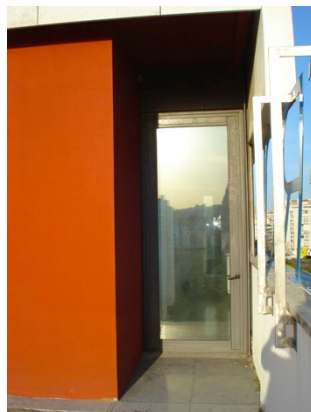
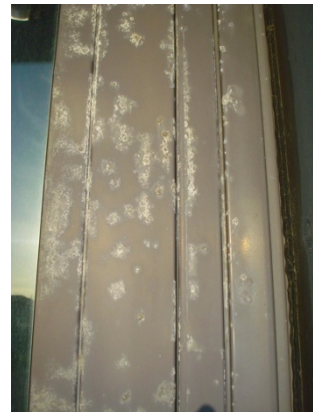
Imagem 161: Vão (poente) – Deterioração por Calcite – Defeitos de Projeto/Obra/Recuperação e Outros.

Imagem 162: Detalhe do Vão (poente) (esquerda) – Deterioração por Calcite – Def. de Exec./Obra/Rec. e Out.

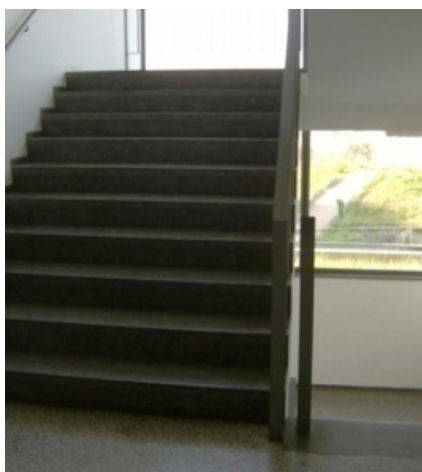
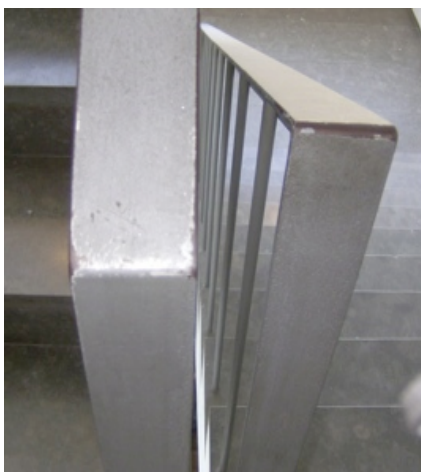
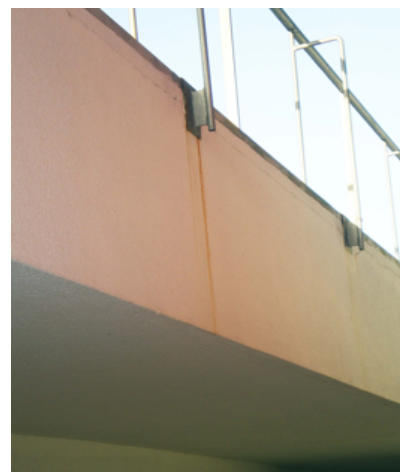
As chapas testa de fixação da guarda não foram devidamente protegidas contra a corrosão, em função disso apresentam-se em degradação acelerada, além da deposição de óxido de ferro ao longo da pintura.

Imagem 163: Prumo de Guarda – Deterioração por Corrosão – Defeitos de Projeto/Obra/ Recuperação e Outros.

Imagem 164: Guarda Interior – Deterioração por Corrosão – Defeitos de Projeto/Obra/ Recuperação e Outros.

Imagem 165: Guarda Interior – Deterioração por Corrosão – Defeitos de Projeto/Obra/ Recuperação e Outros.

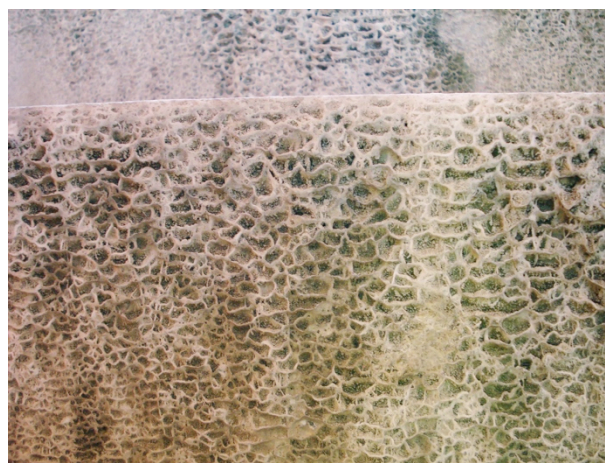
As escadas do anfiteatro exterior, junto do bar da associação de estudantes, apresentam uma ampla deposição de calcários em toda a sua extensão. O resultado desta situação deve-se ao facto das escadas serem em betão armado e não possuírem sistema de drenagem a montante. A pouca inclinação dos degraus, além da não existência de espelhos recuados face aos cobertores, permite a redução de escoamento conduzindo a deposição de calcários formando estas estruturas.

Imagem 167: Pormenor da Escada em Imagem.

a escada/anfiteatro tivesse uma função cíclica para os utilizadores, provavelmente não se apresentaria nestas condições. Há ainda a acrescer a situação do eclodir de fungos nos depósitos formados pela carbonatação dos calcários.

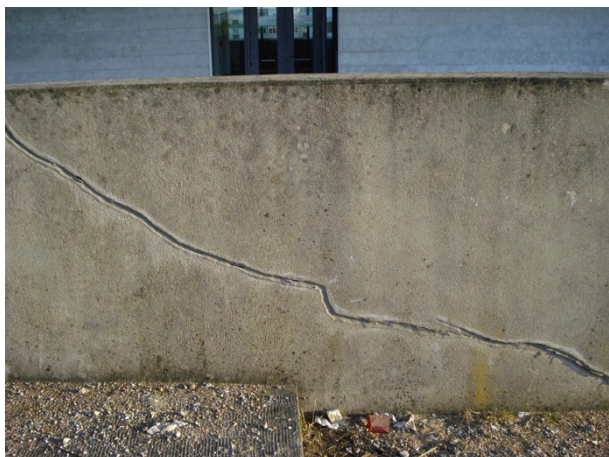
Imagem 168: Muro a Nascente – Assentamentos Diferenciais da Construção – Outros Elementos da Construção - Defeitos de Projeto / Obra/Recuperação e Outros.

Um pouco por todo o lado existem assentamentos do terreno, devido a uma má avaliação das capacidades de carga, além da consolidação do terreno não ter sido garantida, bem como a adoção de uma solução de estabilização que lide com as primeiras. Estes factos conduzem à degradação por fissuração extensa dos elementos construídos.

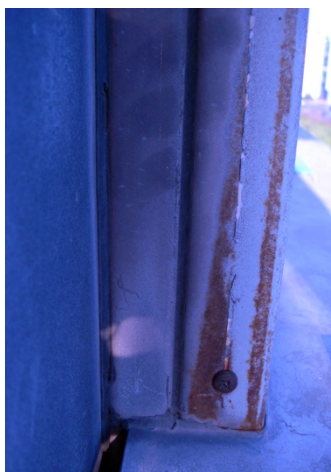
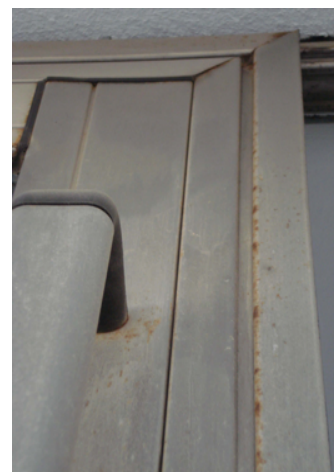
A fraca proteção sobre aço não se apresenta suficiente para lidar com as condições a que está submetida, não aparenta proteção suficiente à corrosão, assim, o esmalte não foi suficiente para garantir a detioração da guarda. No caso do vão central, este apresenta indícios de ter sido lixado, o que conduziu a exposição do metal ao efeito da corrosão, à esquerda a questão é diferente, pelo facto de a caixilharia ser quinada, o que força a chapa metálica a expandir, por sua vez fissura expondo micra arestas que quando pintadas tendem a ficar menos cobertas, assim se percebe a corrosão nestes pontos.

Imagem 172: Topo da Folha do Vão – Corrosão - Outros Elementos da Construção – Defeitos de Projeto/Obra/Recuperação e Outros.

Imagem 173: Frente da Folha – Corrosão - Outros Elementos da Construção – Defeitos de Projeto/Obra/Recuperação e Outros.

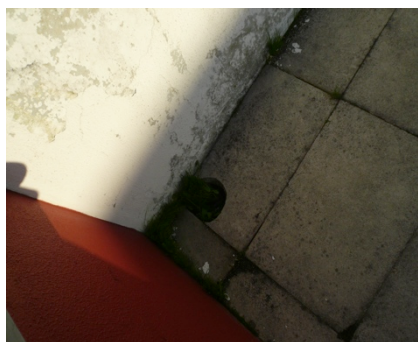
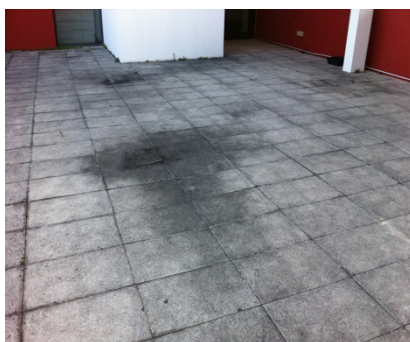
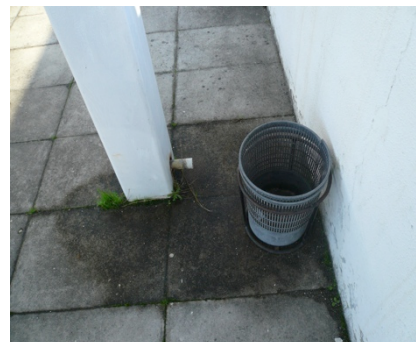
Imagem 176: Cobertura (sul) – Desagregação ou Destacamento dos Materiais de Revestimento - Defeitos de Projeto/Obra/Recuperação e Outros.

Imagem 177: Cobertura (sul) – Desagregação ou Destacamento dos Materiais de Revestimento e Defeitos de Projeto/Obra/Recuperação e Outros.

Imagem 178: Cobertura (nascente) – Desagregação ou Destacamento dos Materiais de Revestimento e Defeitos de Projeto/ Construção/Recuperação e Outros.

Ao nível das coberturas existem grandes conflitos no sistema de drenagem, caracterizado por uma cobertura invertida sob lajetas de betão assentes em pedestais, contribuindo para a acumulação pontual de água, provocando situações de inundação no terraço. Esta situação causa dano para os revestimentos dos paramentos que sofrem hidratações excessivas, manifestando-se também no interior dos espaços. As lajetas revelam uma estereotomia pouco cuidada, além do apoio insuficiente, acabando por sucumbir perante cargas correntes.

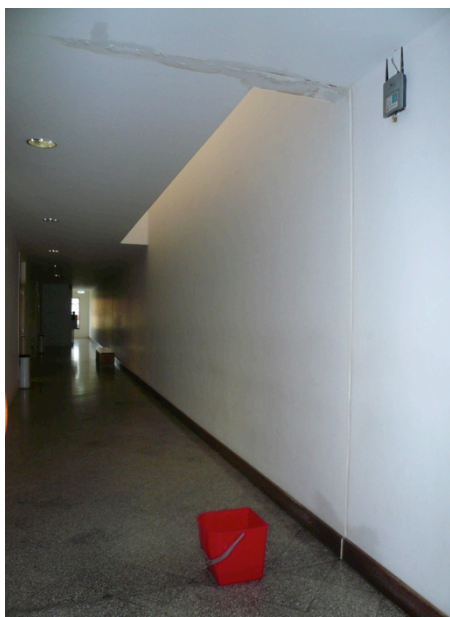
Imagem 180: Junta de Dilatação (sul) – Desagregação ou Destacamento dos Materiais de Revestimento - Defeitos de Projeto/Obra/ Recuperação e Outros.

Os interiores apresentam algumas degradações. Na primeira situação, a degradação encontra-se na junta de dilatação do edifício, pela adoção de pormenor demasiado frágil e movimentos de assentamento já relatados, percecionando-se vários danos ao longo da junta. Neste caso, todas as três juntas de dilatação estão afetadas por infiltrações extensas.

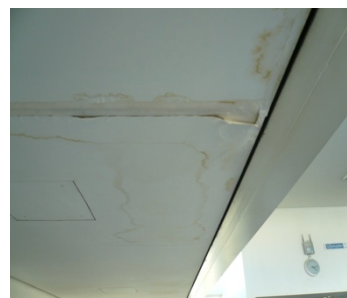
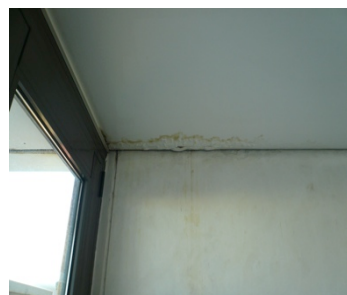
Imagem 181 e 182: Sistemas de Impermeabilização – Desagregação ou Destac. dos Mat. de Rev. - Defeitos de Exec./Obra/Rec. e Outros.

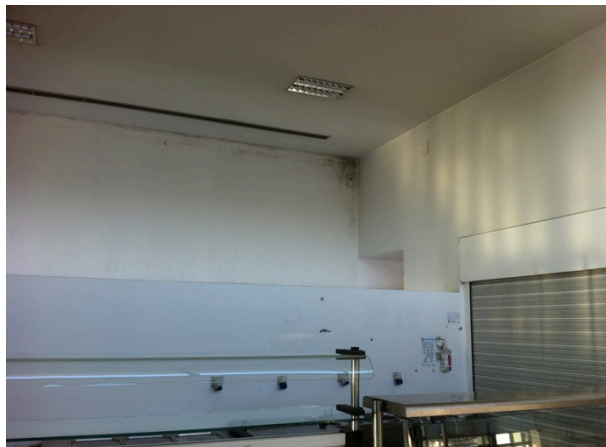
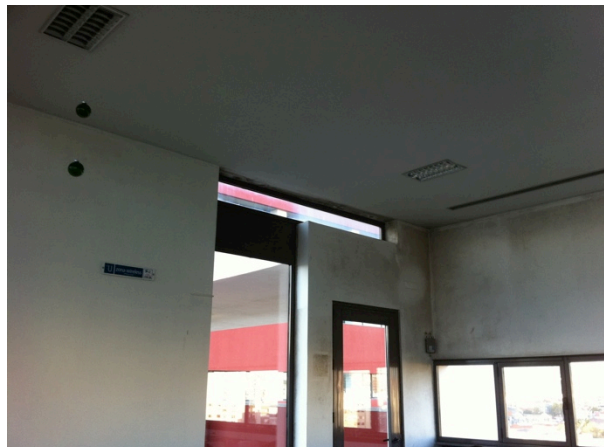
A presença de pontes térmicas é significativa ao nível do sistema construtivo, especialmente num edifício dotado de aquecimento central, algo que não obteve a atenção necessária, este fenómeno conduz à presença de fungos e bolores um pouco por todo o lado, afetando a saúde do edifício. O maior impacto verifica-se nos espaços que ainda têm mais fontes de produção de calor, no caso da cantina e do bar no último piso, o que despoleta maior impacto nas condições de salubridade para a confeção, serviço e consumo de alimentos e refeições.

Imagem 183: Ponte Térmica (norte) – Paramentos e Coberturas e Tetos - Desagregação ou Destacamento dos Materiais de Revestimento - Defeitos de Projeto/Obra/ Recuperação e Outros.

Imagem 184: Ponte Térmica (nascente/sul) – Paramentos e Coberturas e Tetos - Desagregação ou Destacamento dos Materiais de Revestimento - Defeitos de Projeto/ Construção/ Recuperação e Outros.

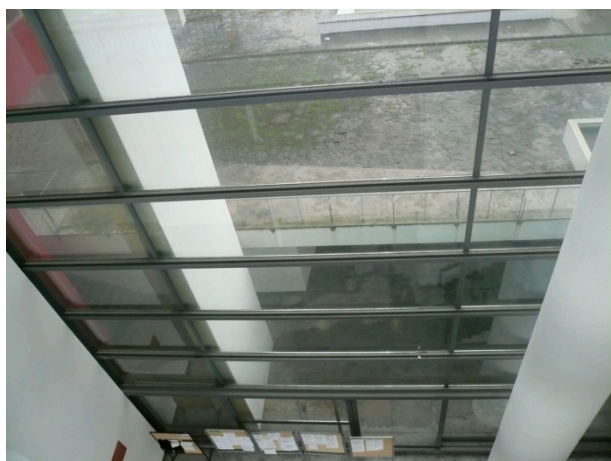
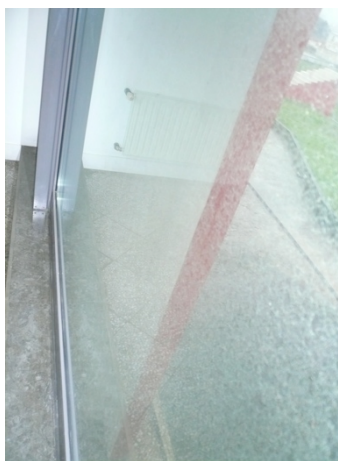
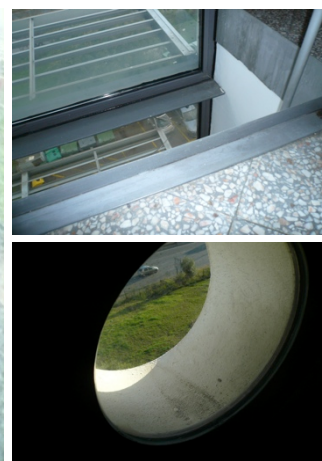
Um dos aspetos problemáticos reside na higienização das instalações, nomeadamente na limpeza dos envidraçados. Projetados para alcançarem uma relação franca com o exterior, mas sem a perceção da dificuldade de manutenção. Resultado, obtém-se atenuação da transparência, em vez do usufruto da relação com a paisagem.

Imagem 185: Acesso ao Vão pela Interior e Exterior (norte) – Manutenção Higiénica – Defeitos de Projeto/Recuperação e Outros.

Imagem 186: Detalhe de Vão (sul) – Manutenção Higiénica – Defeitos de Projeto/Recuperação e Outros.

Imagem 187e 188: Detalhe de Acesso ao Vão pela Interior e Exterior (norte) – Manutenção Higiénica – Defeitos de Projeto/Recuperação e Outros.

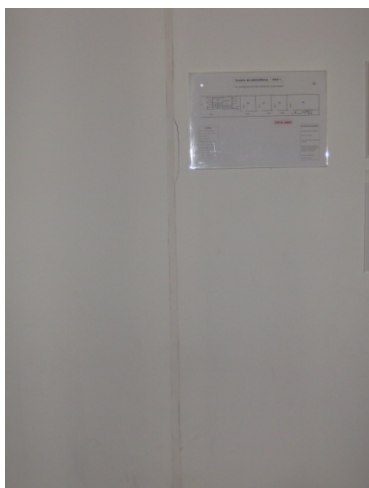
Imagem 189: Junta de Dilatação – Outros Elementos de Construção - Desagregação ou Destacamento dos Materiais de Revestimento - Defeitos de Projeto/Obra/Recuperação e Outros.

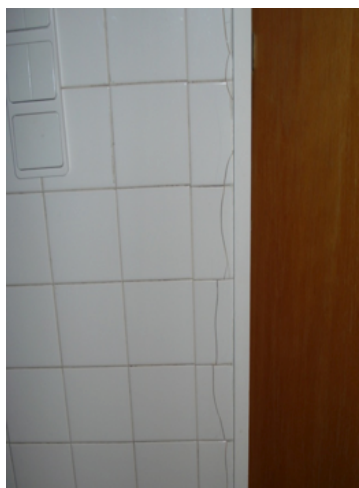
Na imagem abaixo à direita, a manobra da porta conduz à fissuração dos revestimentos cerâmicos, devido ao pormenor adotado, pouco próprio para um ambiente académico.

Imagem 190: Remate de Aduela (I.S.) – Vãos - Fissuração Localizada com Orientação Preferencial (à direita) - Defeitos de Projeto/Obra/Recuperação e Outros.

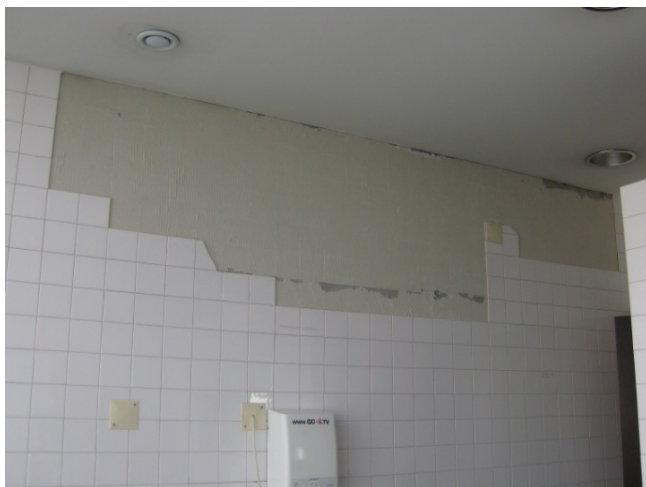
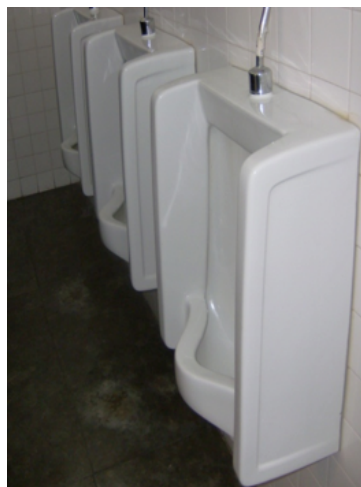
À exceção das Instalações Sanitárias, todos os espaços são aquecidos, a este facto não será alheio o trabalho dimensional das dilatações contrações sobre os revestimentos, o que porventura terá conduzido ao seu desprendimento. Outra potencial causa, deve-se ao movimento de assentamento a que o edifício foi sujeito. Na imagem abaixo à direita, apresentam-se manchas derivadas da escolha deste tipo de cantaria para revestimento do pavimento, azulino de Cascais, suscetível a ataques químicos, nomeadamente ácidos, que degradaram o aspeto da pedra.

Imagem 191 Instalação Sanitária – Paramentos - Desagregação ou Destacamento dos Materiais de Revestimento - Defeitos de Obra/Recuperação e Outros.

Imagem 192: Instalação Sanitária – Pavimentos - Desagregação ou Destacamento dos Materiais de Revestimento - Defeitos de Projeto/Recuperação e Outros.

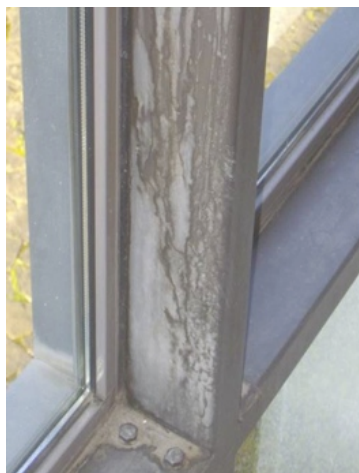
Imagem 196: Detalhe do Caixilho em 195.

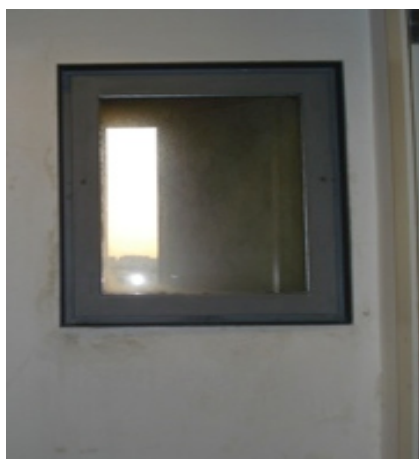
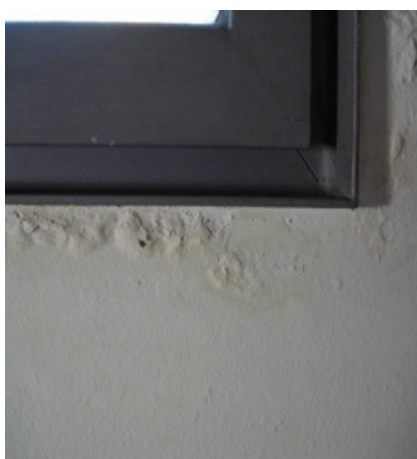
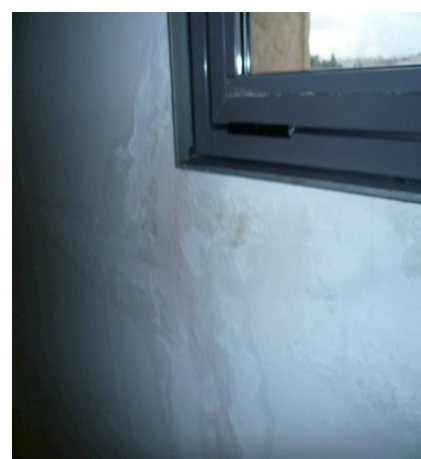
Além do custo excessivo despendido na produção de caixilhos exclusivos para esta intervenção, os mesmos não apresentam os mais elementares resultados de estanqueidade. O pormenor do caixilho promove a entrada de água, num claro erro de projeto, resultado, a hidratação dos acabamentos interiores.

Imagem 197: Estanqueidade do Caixilho (sul) – Desagregação ou Destacamento dos Materiais de Revestimento – Defeitos de Projeto/Obra.

Imagem 198 e 199: Detalhes da Estanqueidade do Caixilho em 197.

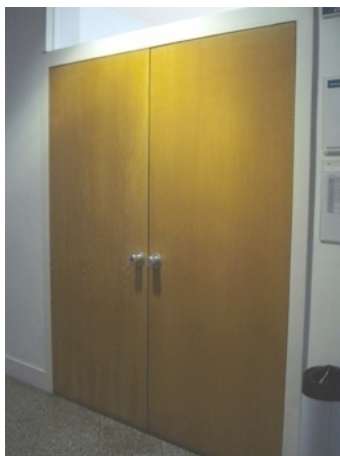
tentativa de unir materiais com comportamentos antagónicos e perante vibrações constantes provocadas pela manobra das portas, é relativamente fácil presenciar áreas sem a presença de estuque ou fissuração indiciando o seu início. O mesmo pormenor ao nível dos rodapés provoca a fissuração das réguas das mata-juntas, no caso, estes também acumulam a função de batente. A solução desta situação teria sido evitada caso existisse uma zona elástica permitindo o trabalho da relação entre materiais.

Imagem 200: Remate de Verga – Desagregação ou Destacamento dos Materiais de Revestimento – Defeitos de Projeto/Obra/Recuperação e Outros.

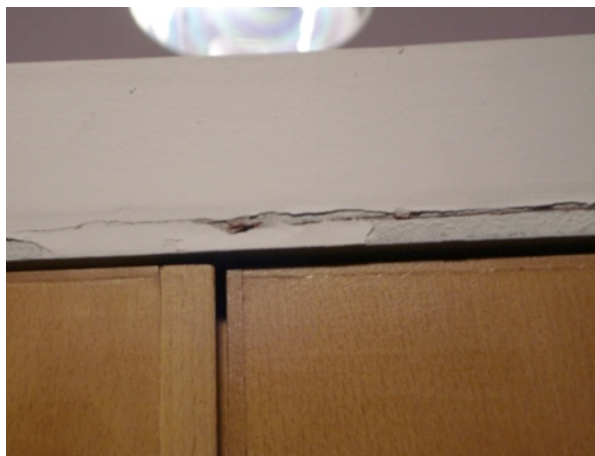
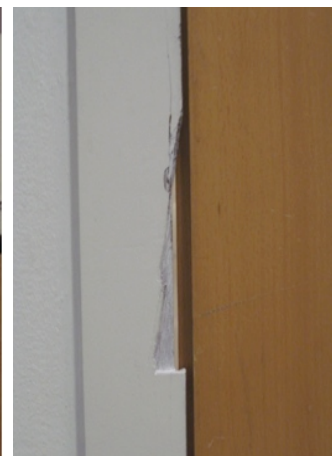
Imagem 201 e 202: Detalhes do Remate da Ombreira em 200.

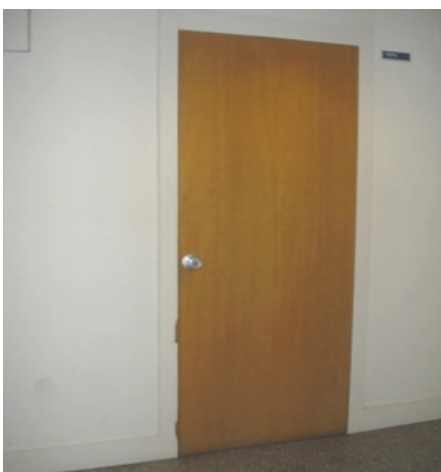
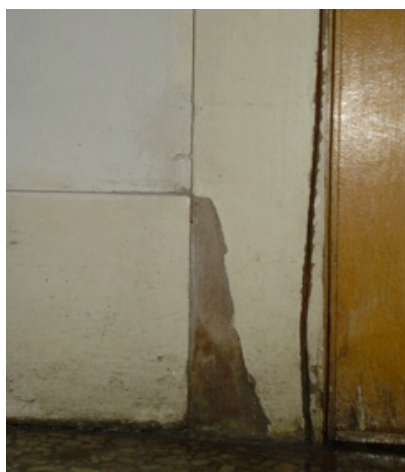
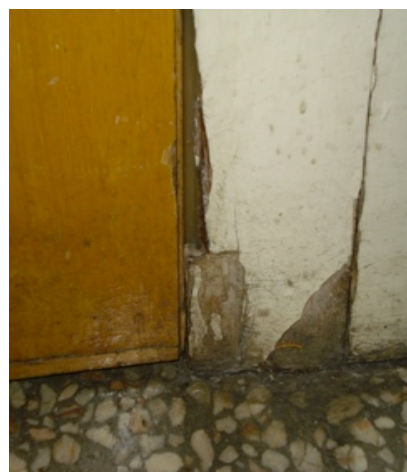
Imagem 203: Remate de Aduela Tipo – Desagregação ou Destacamento dos Materiais de Revestimento – Defeitos de Projeto/Obra/Recuperação e Outros.

Imagem 204 e 205: Remate de Aduela Tipo em 203.

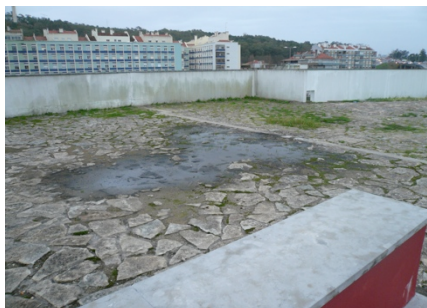
As águas e esgotos possuem uma relação estranha com a arquitetura, pois as pendentes apresentam-se contrárias ao “normal”, escoando para próximo dos envidraçados, deixando um rasto pouco higiénico.

Imagem 206: Pátio (sul) – Exteriores - Escoamento – Defeitos de Obra/Recuperação e Outros.

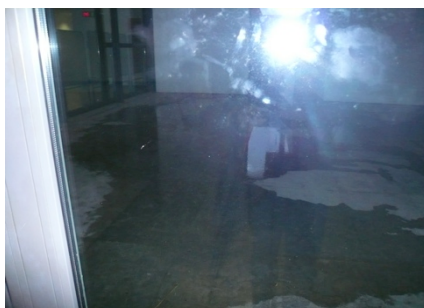
Imagem 207: Pátio em Cave (norte) – Exteriores – Infiltrações e Escoamento – Defeitos de Obra/Recuperação e Outros.

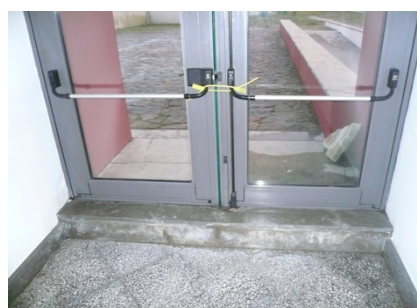
Imagem 208: Pátio (poente) – Exteriores – Infiltrações – Defeitos de Obra/Recuperação e Outros.

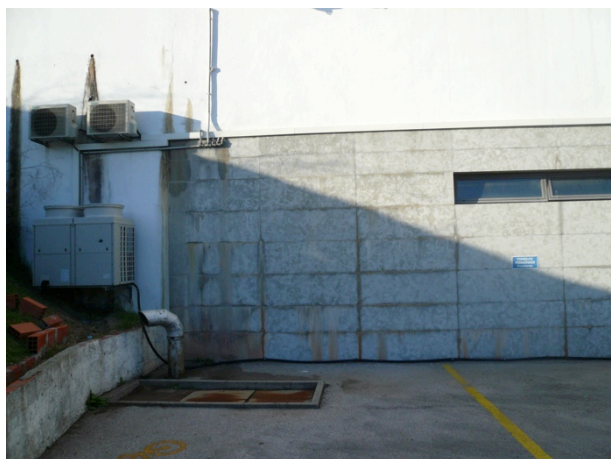
Imagem 209: Entrada do Estacionamento (sul) – Exteriores - Unidades de ar condicionado – Defeitos de Projeto/Recuperação e Outros.

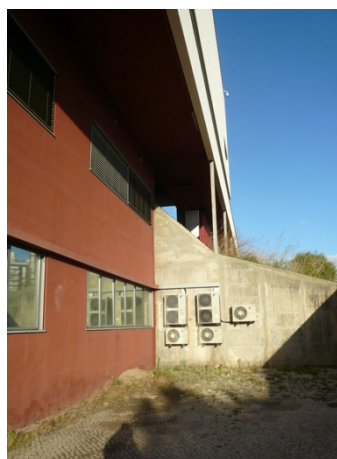
Imagem 210: Topo (sul) – Unidades de ar condicionado Exteriores - Unidades de ar condicionado – Defeitos de Projeto/Recuperação e Outros.
